# **UNIVERSIDAD DE CUENCA**

### **“PROPUESTA DE REHABILITACIÓN ESTRUCTURAL DEL COLEGIO NACIONAL INGAPIRCA Y EVALUACIÓN ECONÓMICA PARA SU INTERVENCIÓN”**

#### **MONOGRAFÍA PREVIA A LA OBTENCIÓN DEL TÍTULO DE INGENIERO CIVIL**

CUENCA – ECUADOR  
2014

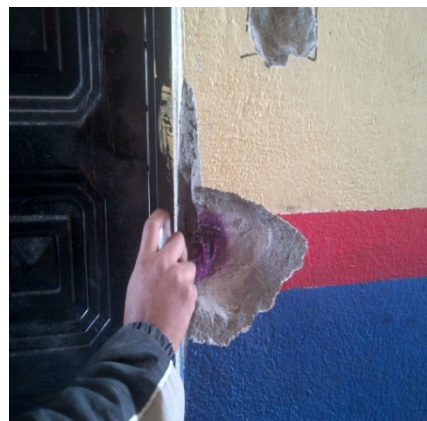
ILUSTRACIÓN 2: ENSAYOS DE CARBONATACIÓN REALIZADOS EN ELEMENTOS ESTRUCTURALES DEL COLEGIO\_ELABORADO POR SIKA

En los bloques BA09 y BA10, se observa ya oxidación en el acero de refuerzo y estribos, que puede catalogarse como corrosión generalizada. La baja de  $\text{pH} < 9$  que es el indicador de la fenolftaleína se observa en la prueba realizada. En el resto de bloques no hay presencia de carbonatación.

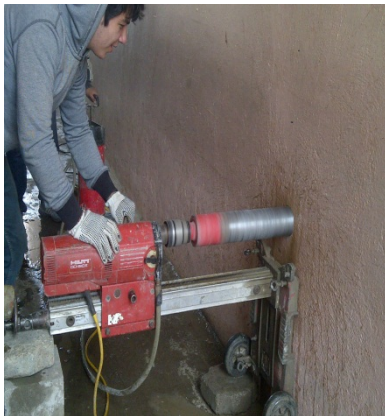
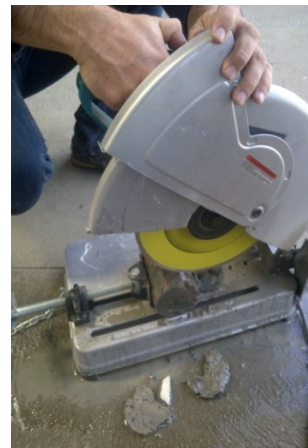
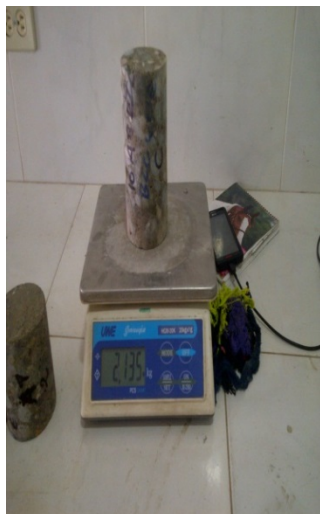
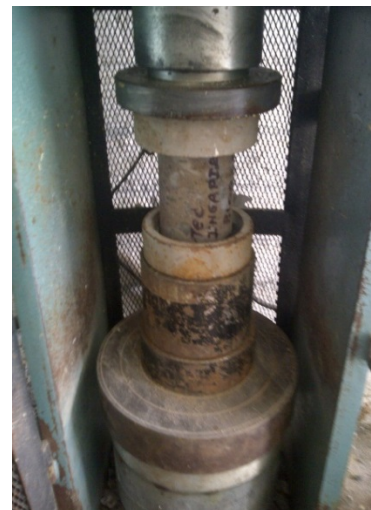
Las muestras fueron sumergidas en agua por el lapso de 40 horas previo a la rotura. La ACI valora un 85% de la resistencia por motivos de ser una muestra extraída por métodos mecánicos, para lo cual se le incrementa un 15% a los resultados obtenidos, dándonos así, un valor de fuerza cilíndrica. (3)

**ILUSTRACIÓN 3:** EXTRACCIÓN DE NÚCLEOS REALIZADOS EN ELEMENTOS ESTRUCTURALES DEL COLEGIO Y ENSAYOS DE TESTIGOS\_ELABORADO POR SIKÁ

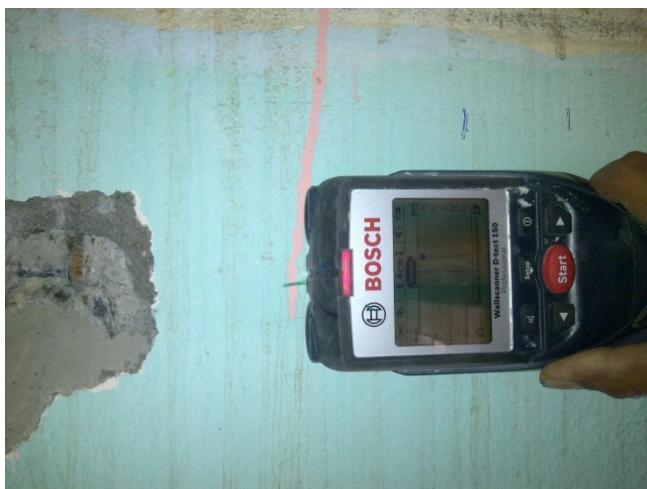
**ILUSTRACION 4:** MAPEO DE ARMADURAS EN ELEMENTOS ESTRUCTURALES DEL COLEGIO\_ELABORADO POR SIKAI

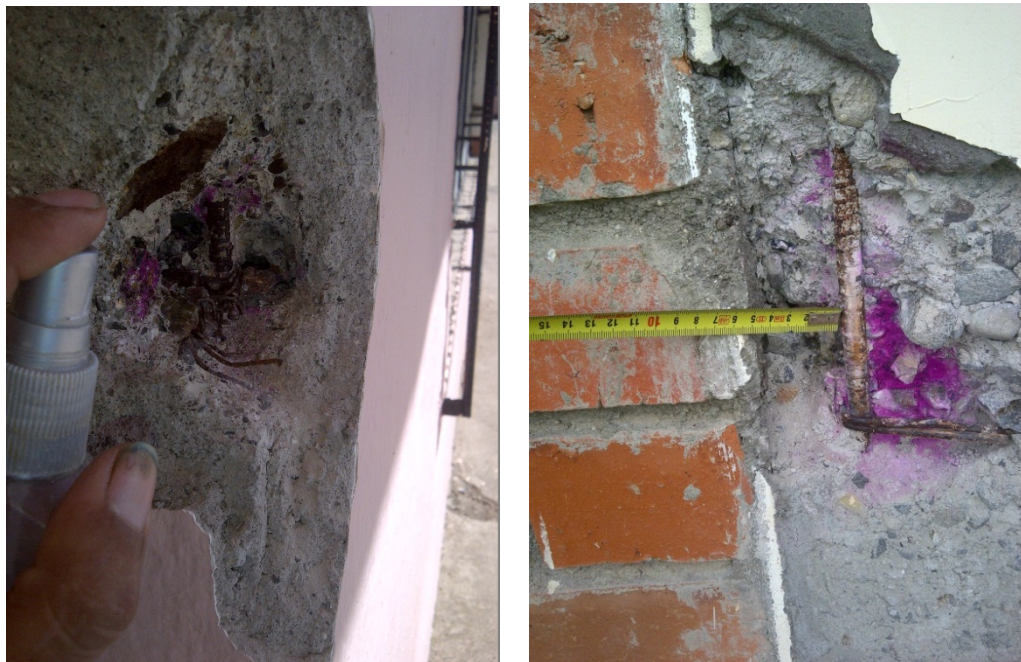
Los resultados de las pruebas esclerométricas se indican en la tabla 4, se observa que son mayores a los reales debido a que el efecto de carbonatación genera resultados mayores en mediciones esclerométricas de manera superficial, debido a esto se deben correlacionar dichos resultados con los resultados de núcleos a fin de realizar una corrección de los mismos. El factor de correlación se determinó con un promedio de diferentes factores de corrección que explican las tablas del Anexo 1.

**ILUSTRACION 5:** COLUMNAS CARBONATADAS, DENOTA QUE LOS VALORES ESCLEROMÉTRICOS NO ES ADECUADA PARA VALORACIÓN DE RESISTENCIA DEL HORMIGÓN\_ELABORADO POR SIKA

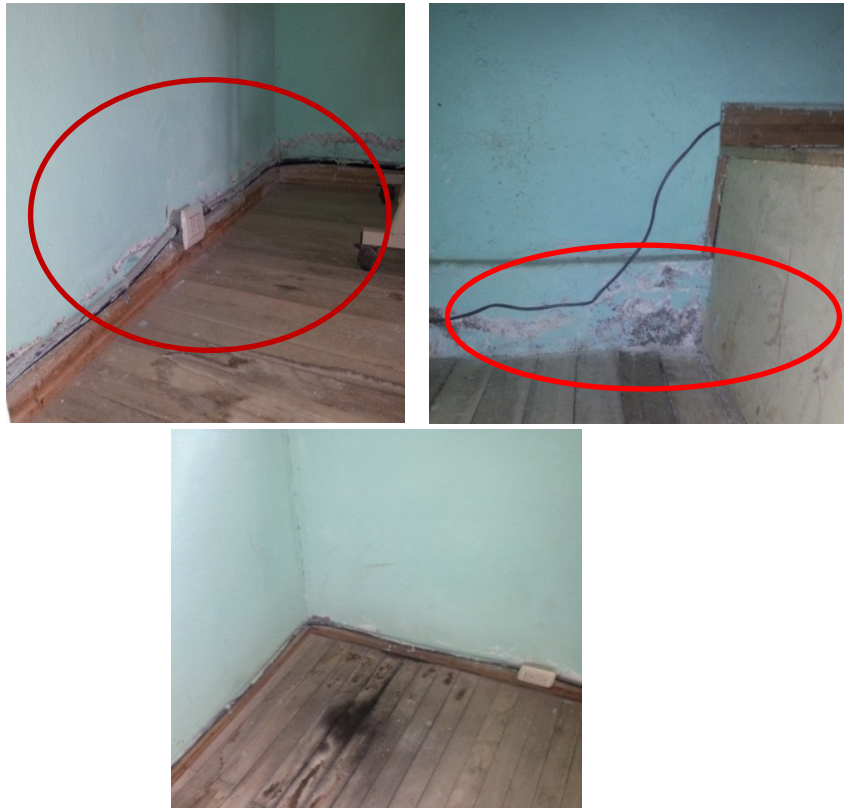
**ILUSTRACIÓN 7:** HUMEDAD EN LA PARTE BAJA DE LAS PAREDES Y EN PISO. PUDRICIÓN DE MADERA DE PISO, DESPRENDIMIENTO DE ENLUCIDO EN PARED

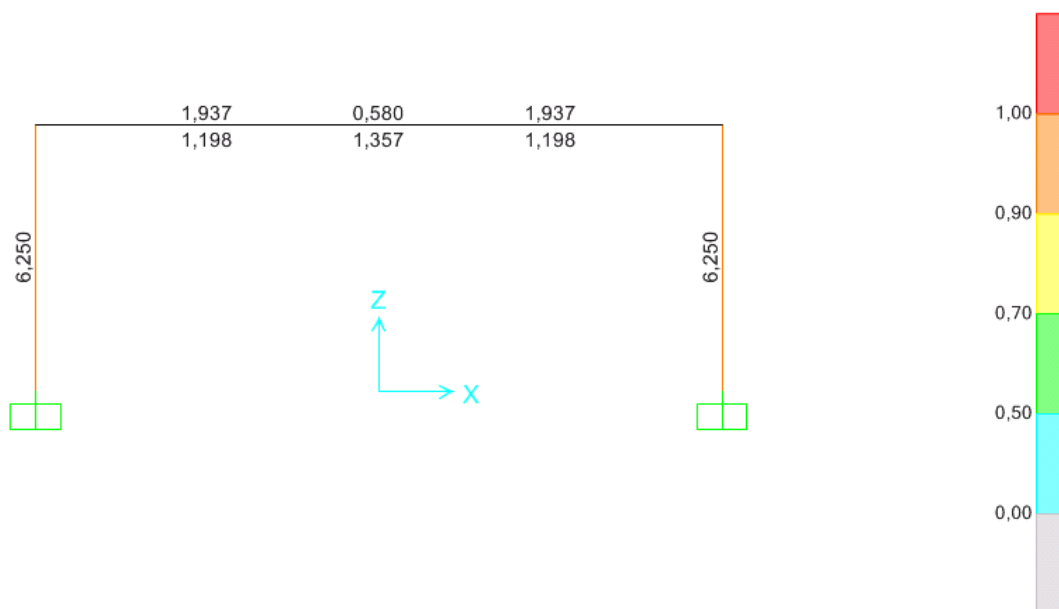
ILUSTRACION 18: DISEÑO Y REVISIÓN DEL PÓRTICO 1 DEL BLOQUE BA09

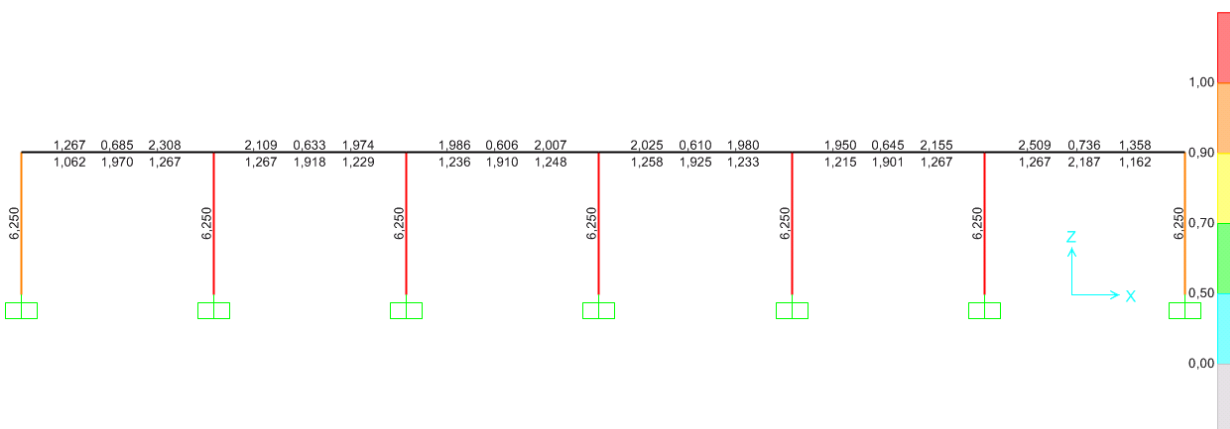
ILUSTRACION 26: DISEÑO Y REVISIÓN DEL PÓRTICO 3 DEL BLOQUE BA10
